# Územní studie krajiny

Doplňující průzkumy a rozbor – Fotodokumentace, Příloha č. 1

SPRÁVNÍHO OBVODU OBCE S ROZŠÍŘENOU  
PŮSOBNOSTÍ SLANÝ

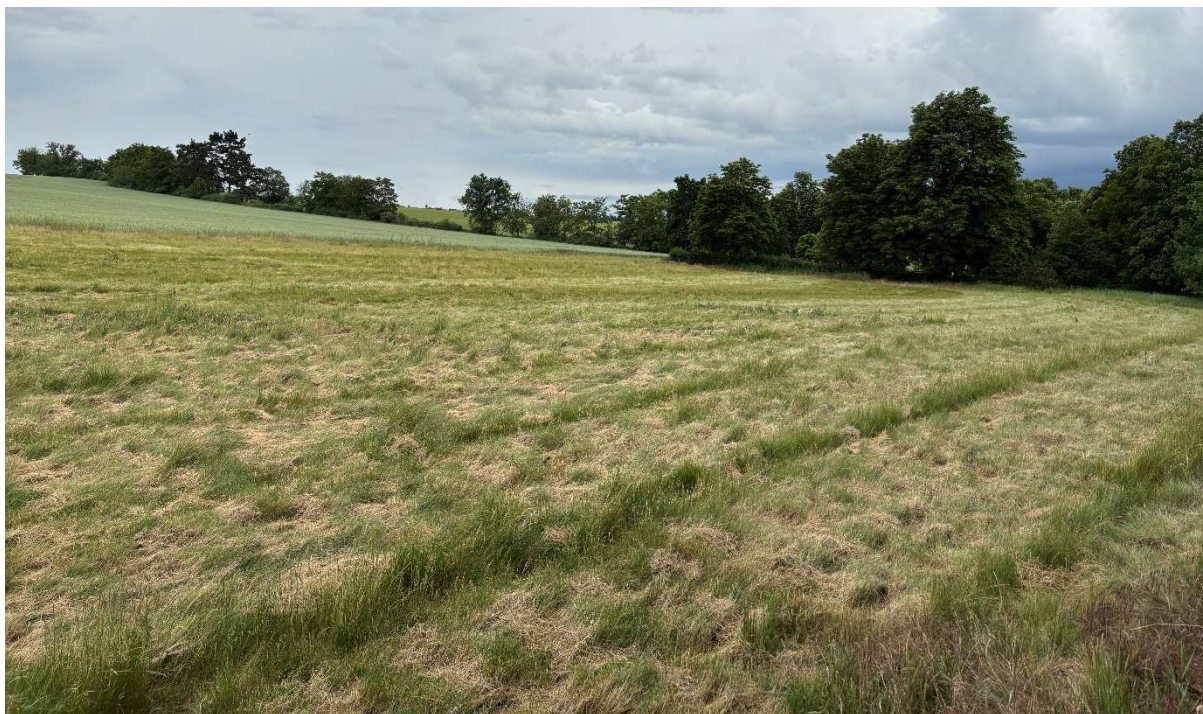
Díl půdního bloku pod kódem 0001/3 s nahlášenou erozní událostí v roce 2016, obec Beřovice. Zdroj: ASITIS s.r.o.

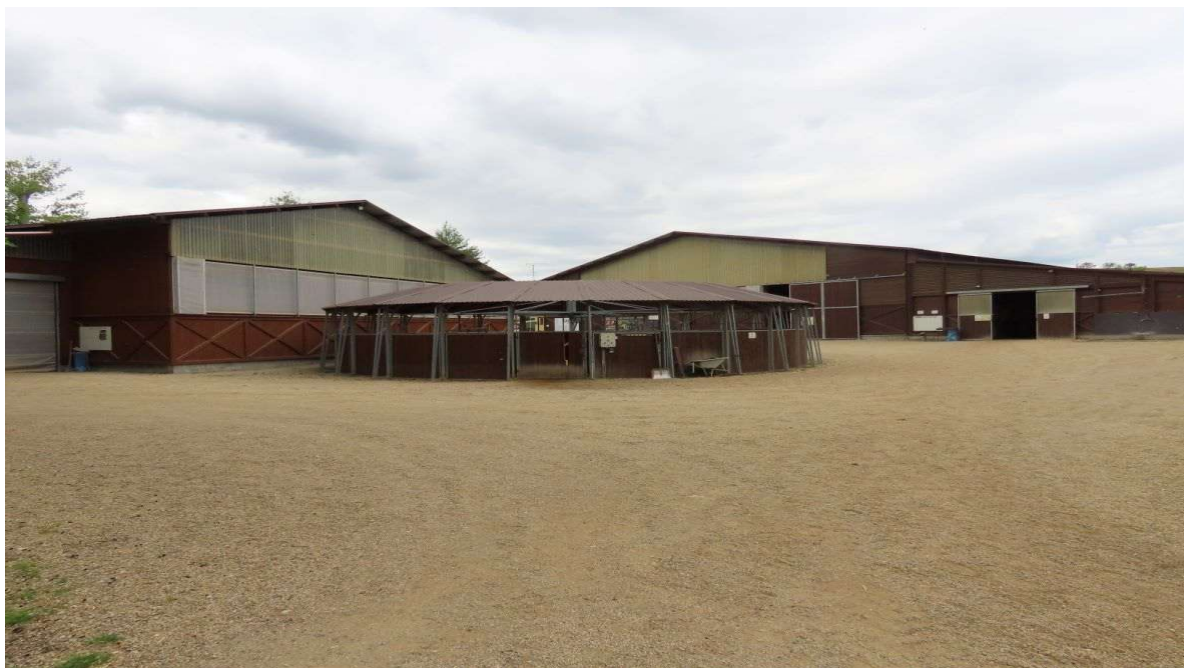
Areál chovu koní u Beřovic – rozsáhlejší hospodářské objekty na rozhraní sídla a otevřené zemědělské krajiny, které se pohledově uplatňují v území, obec Beřovice. Zdroj: Roman Barták

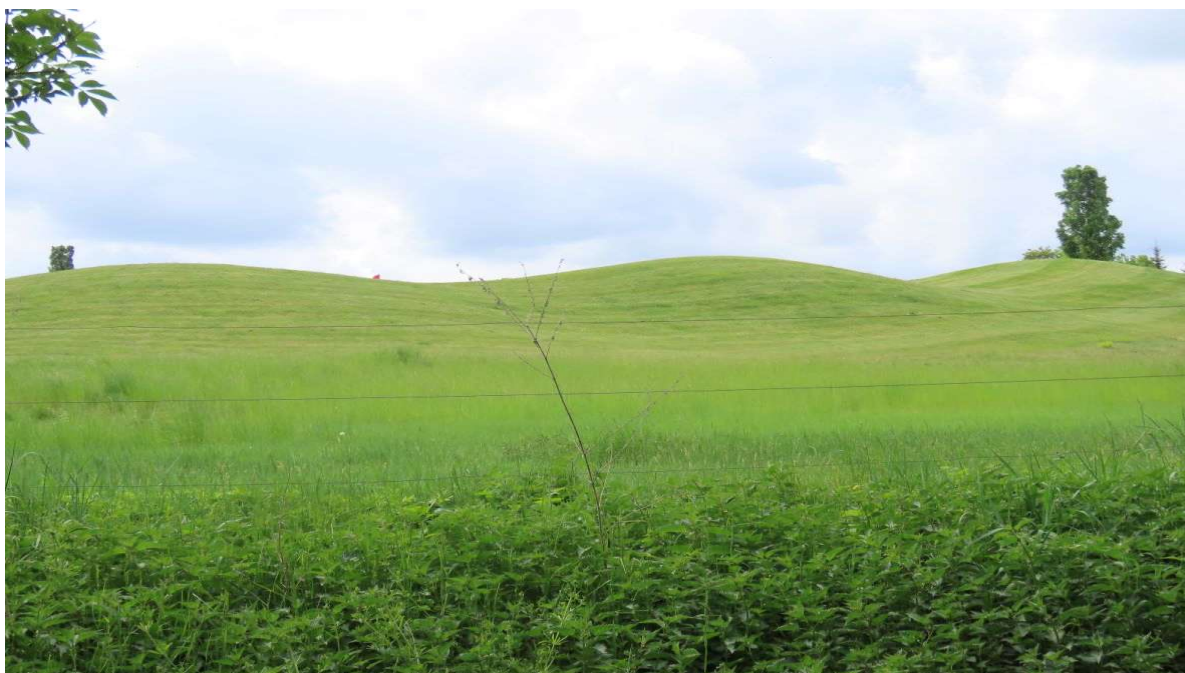
Golfový areál Beřovice – kulturně-rekreační hodnota území s výrazným podílem udržovaných travnatých ploch a doprovodné zeleně, obec Beřovice. Zdroj: Roman Barták

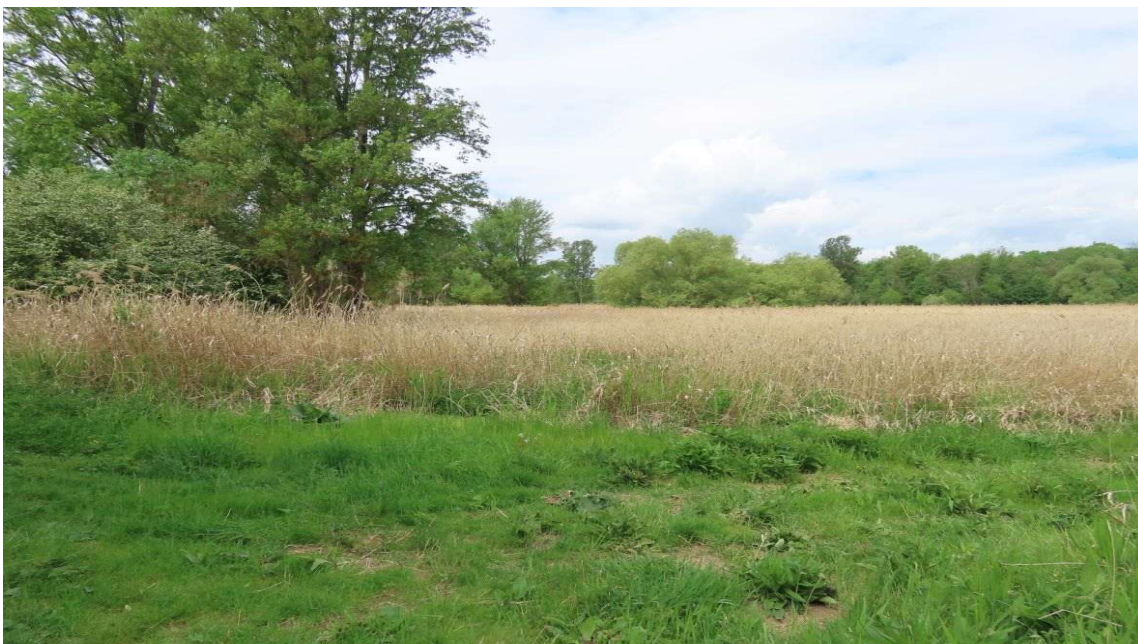
Přírodní památka Mokřiny u Beřovic – hodnotná krajinná mozaika mokřadních biotopů a doprovodných porostů v okolí Bakovského potoka, obec Beřovice. Zdroj: Roman Barták.

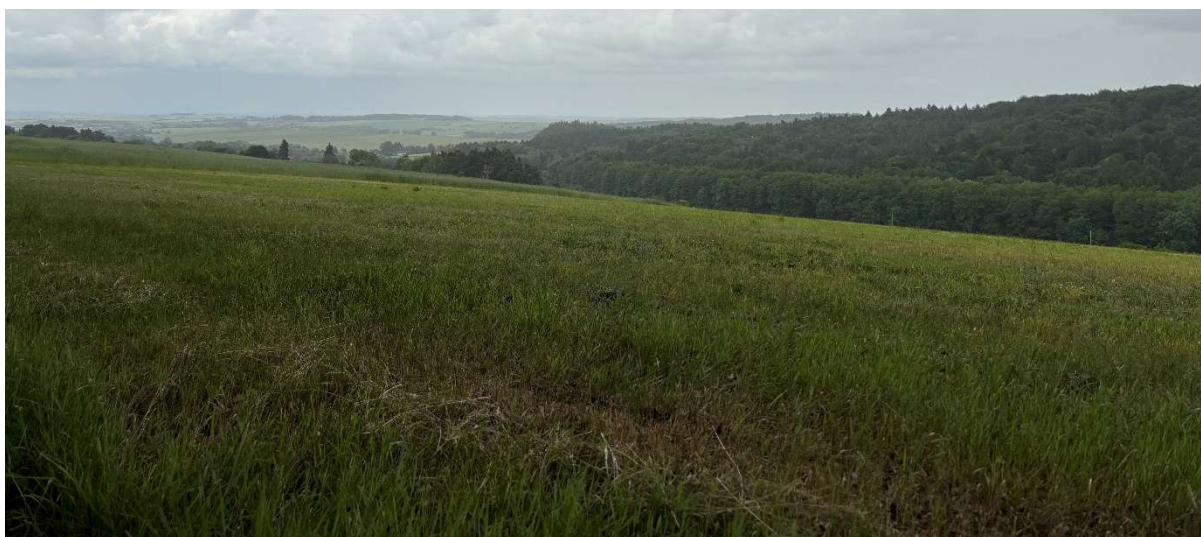
Pohled na údolí Zichoveckého potoka, vpravo lesní komplex součástí přírodní památky Smradovna, v pozadí od západu SO ORP začínající odlesněná zemědělská krajina, obec Bílichov. Zdroj: ASITIS s.r.o.

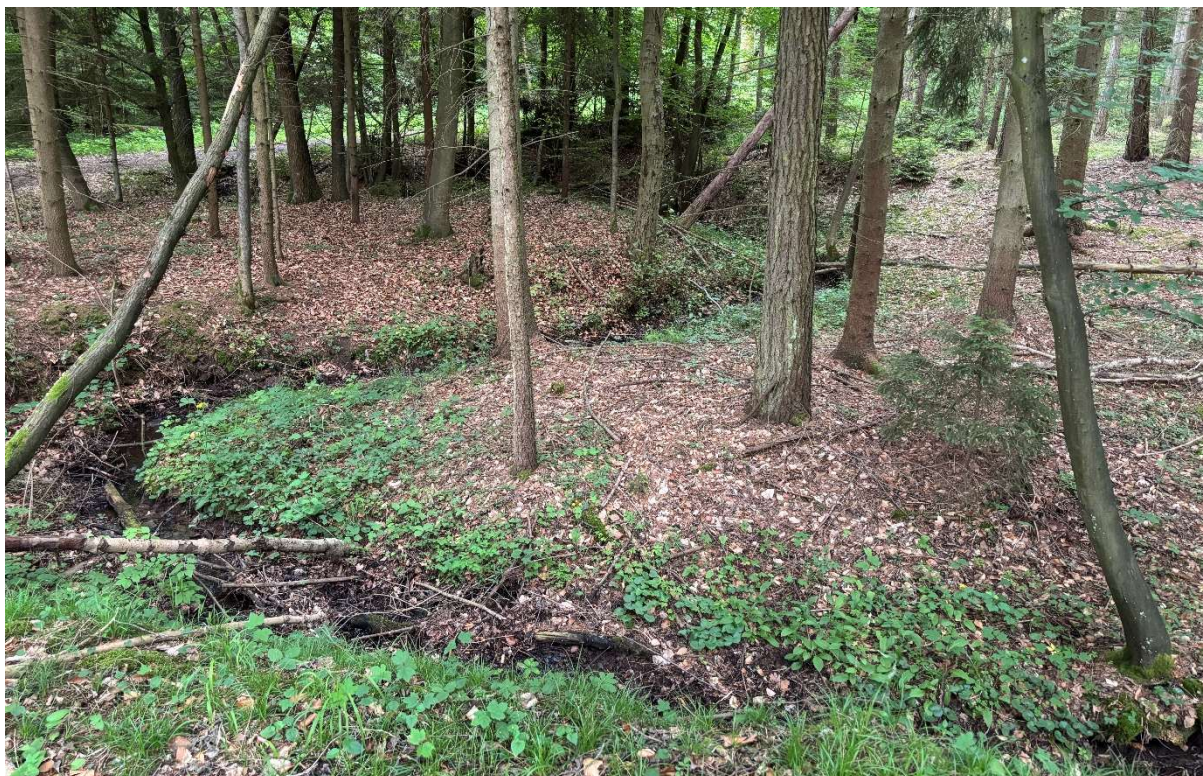
Přírodě blízký úsek Zlonického (Bílichovského) potoka mezi Prvním a Druhým rybníkem, obec Bílichov. Zdroj: ASITIS s.r.o.

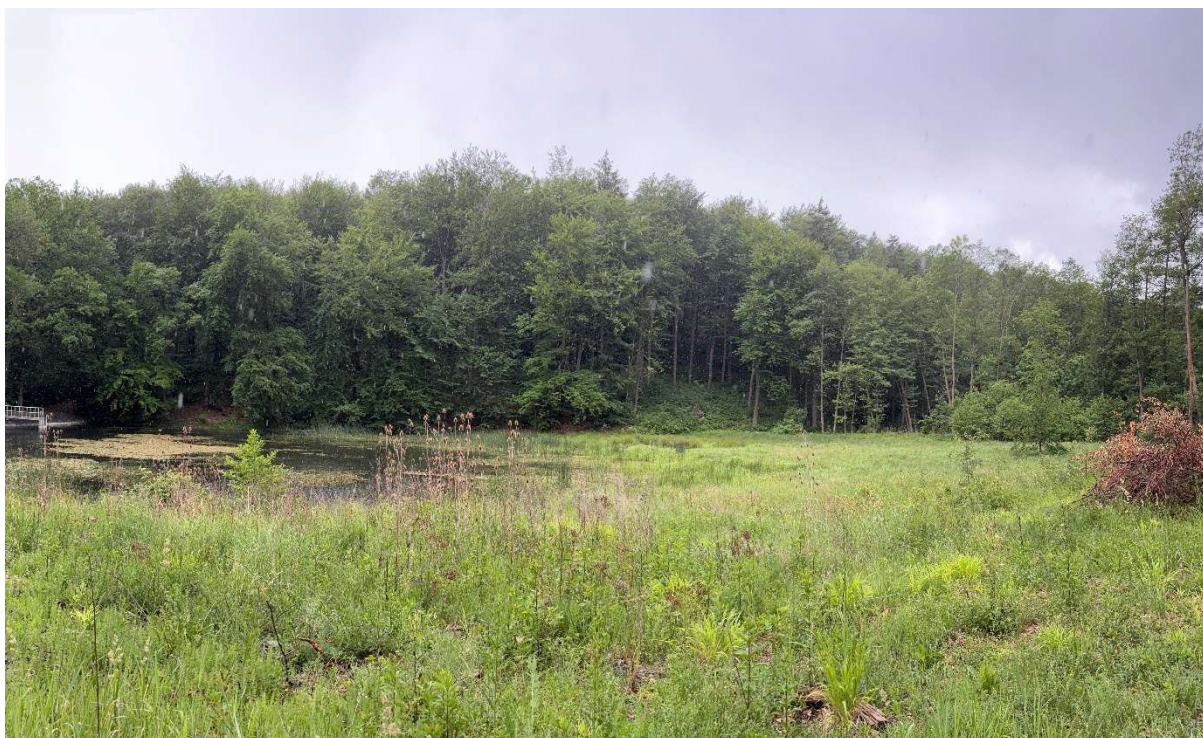
Třetí rybník na Zlonickém potoce s vyvinutým mokřadem, který je součástí evropsky významné lokality Bílichovské údolí, obec Bílichov. Zdroj: ASITIS s.r.o.

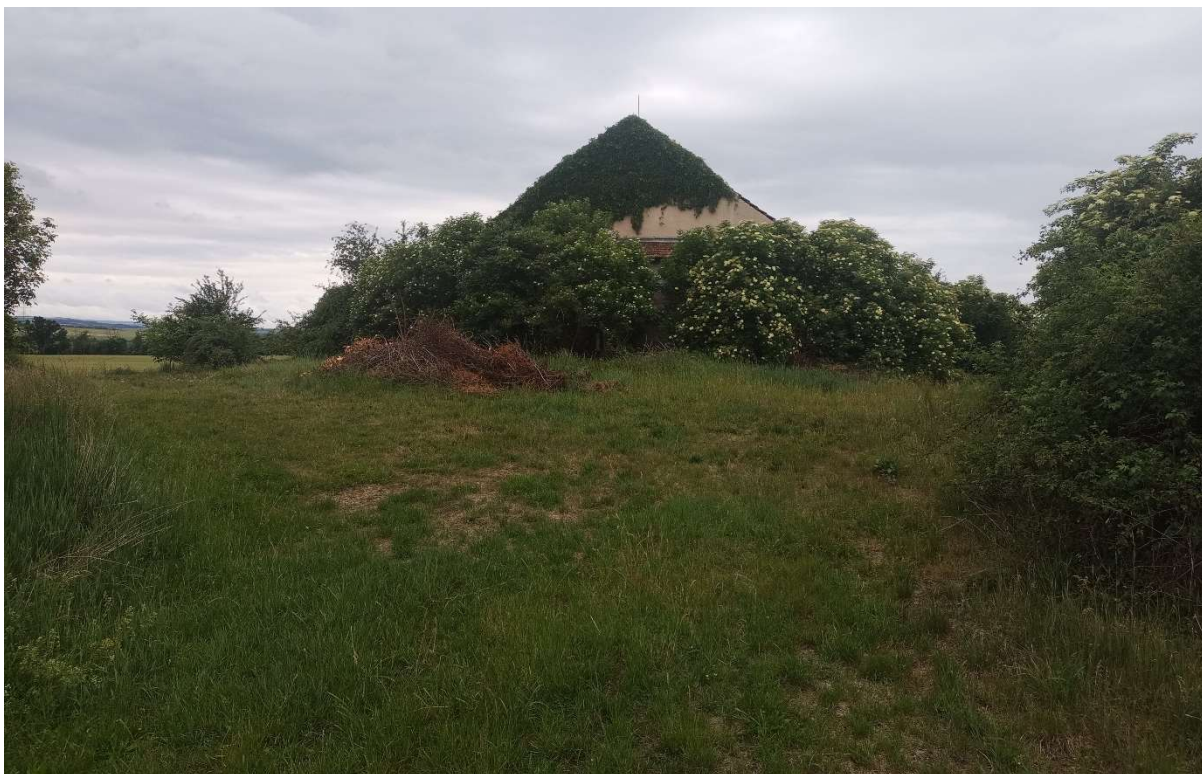
Brownfield – zemědělský areál Miletice vystupující do krajiny, v ÚP neřešený a pohledově exponovaný ze silnice Černuc–Miletice, obec Černuc. Zdroj: ASITIS s.r.o.

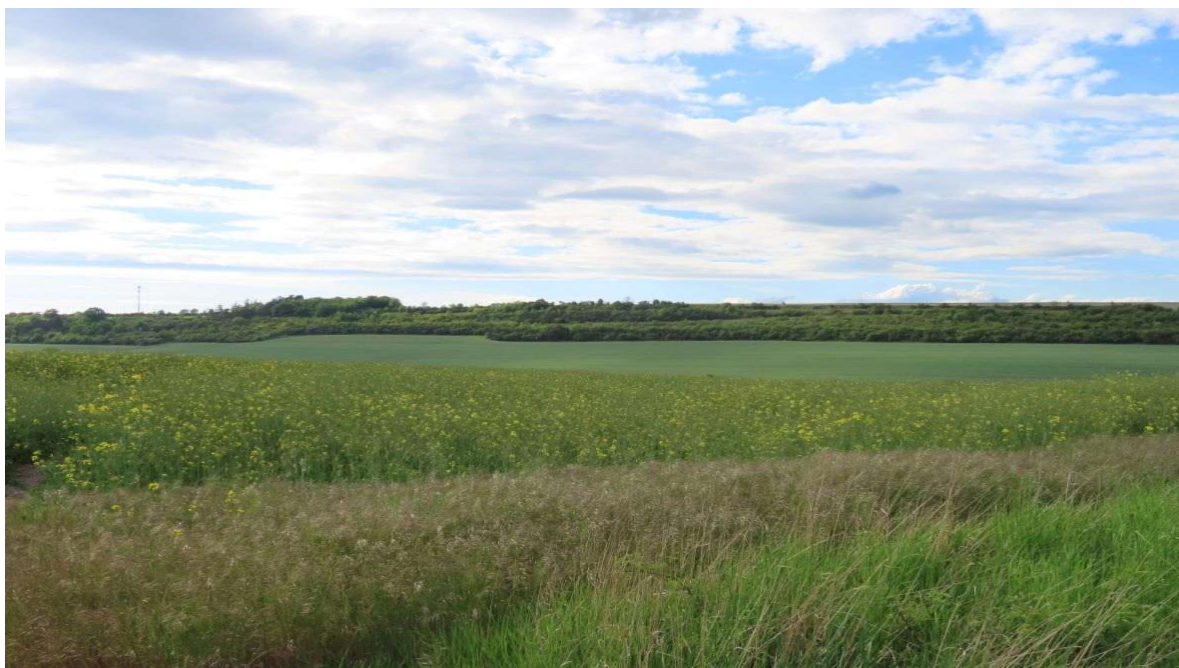
Nízký horizont u vrchu Hradiště – hodnotná krajinná mozaika lesa, křovin a trvalých travních porostů zahrnující přírodní památku Hradiště, obec Dřínov. Zdroj: Roman Barták.

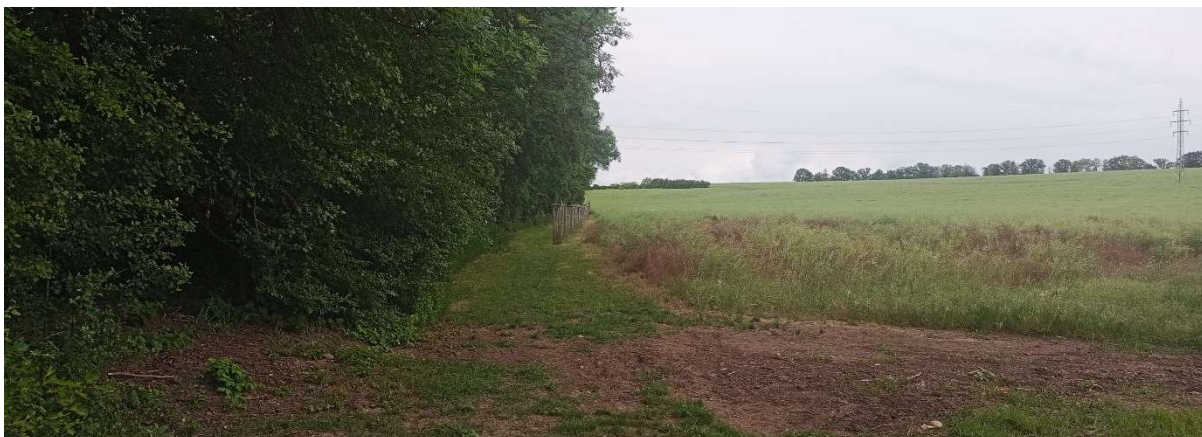
Zatravněná cesta s novou výsadbou podél zregulovaného (napřímeného a kapacitního) Zlonického potoka ve volné krajině, místo rekreace, obec Hobšovice. Zdroj: ASITIS s.r.o.

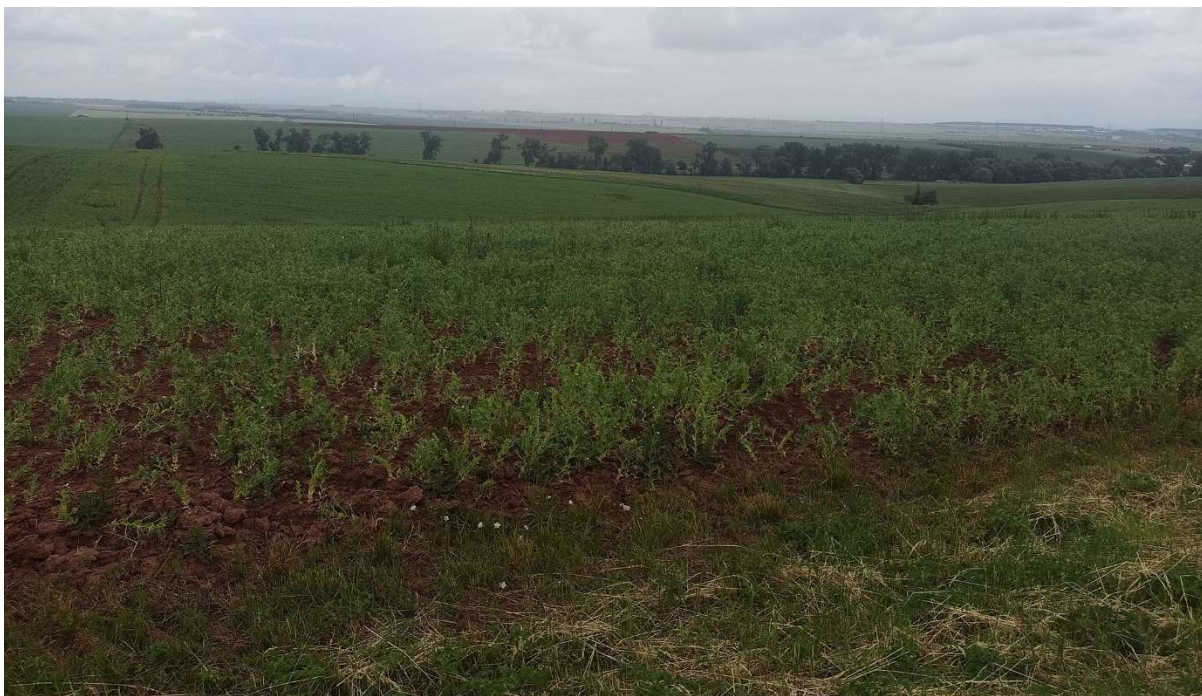
Výrazná potenciálně erozně ohrožená dráha soustředěného odtoku v melioračním okrsku – odvodňovaná lokalita, ústící do Zlonického potoka; obec Hořešovice. Zdroj: ASITIS s.r.o.

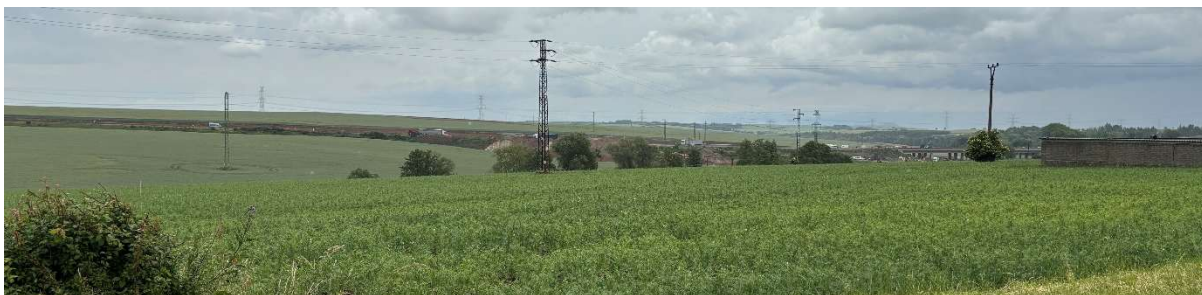
Stavba dálnice D7 na horizontu v zorněné a velmi omezeně prostupné krajině, pohled z obce Hořešovice. Zdroj: ASITIS s.r.o.

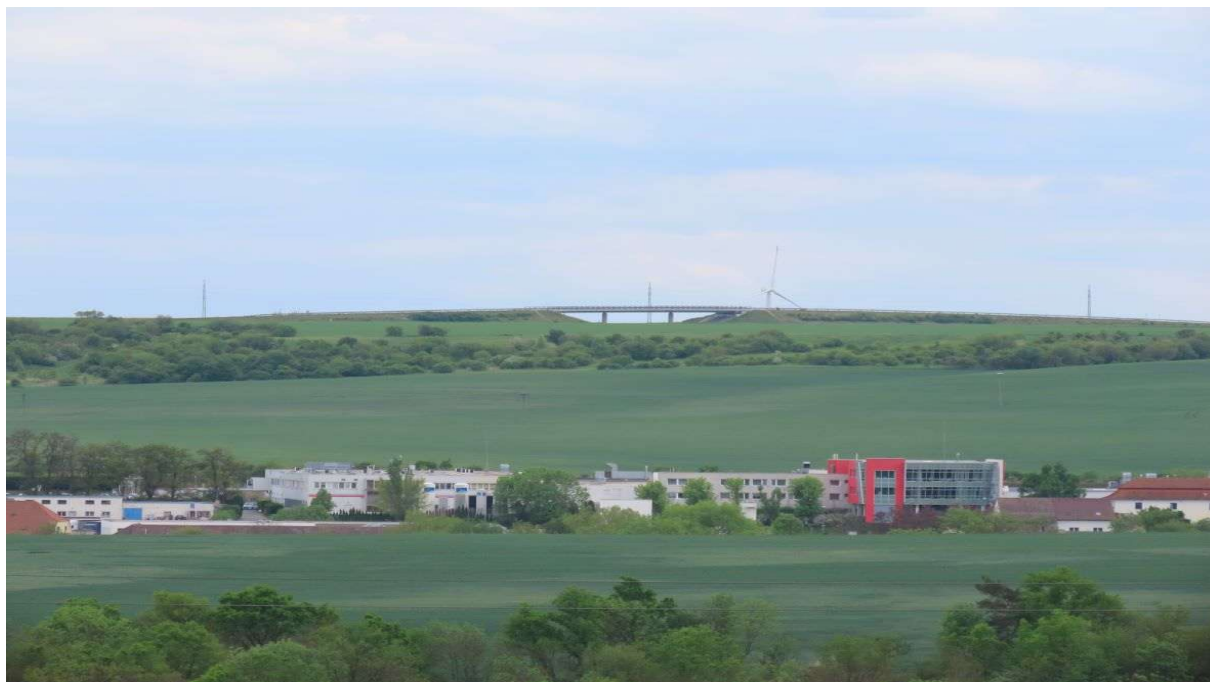
Dálnice D7 ve výstavbě – dopravní stavba s nadměrným měřítkem, která se výrazně uplatňuje v dálkových pohledech a představuje negativní dominantu krajinného rázu, obec Hořešovičky. Zdroj: Roman Barták.

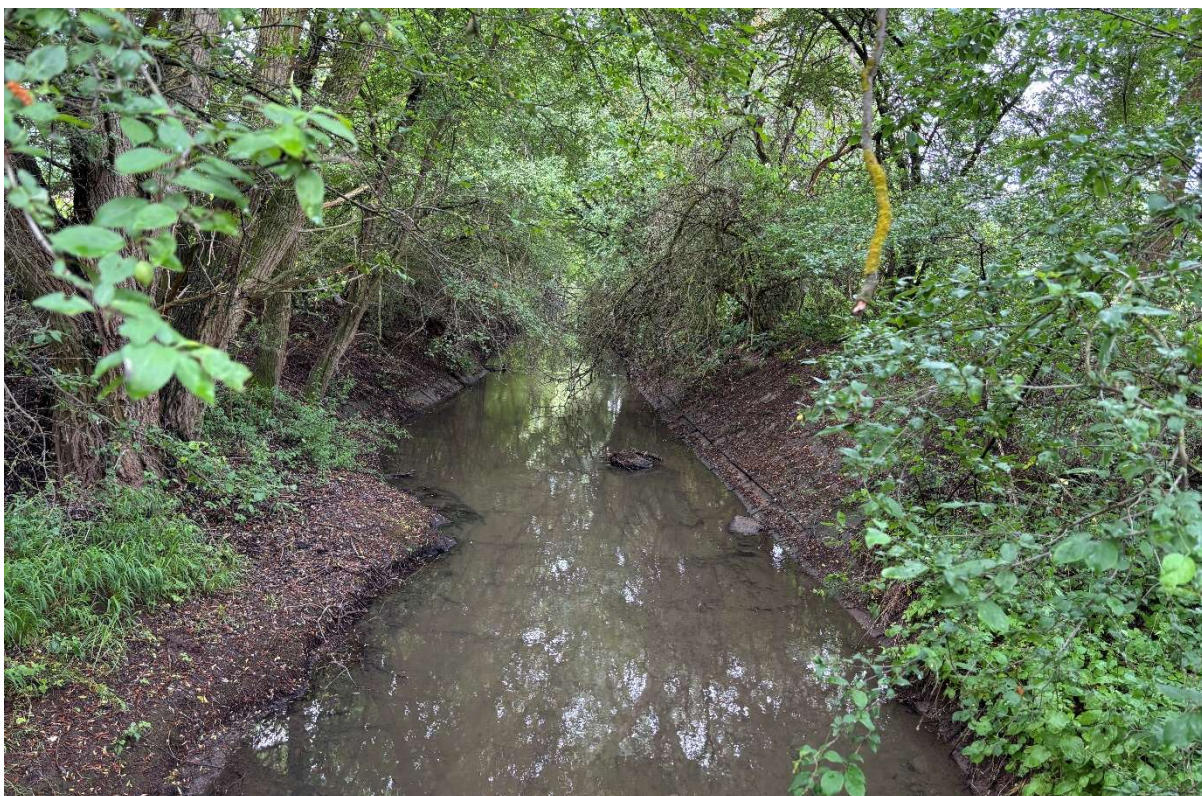
Napřímený, zahloubený a betonovými tvárnicemi opevněný Bakovský potok ve volné krajině, obec Chržín. Zdroj: ASITIS s.r.o.

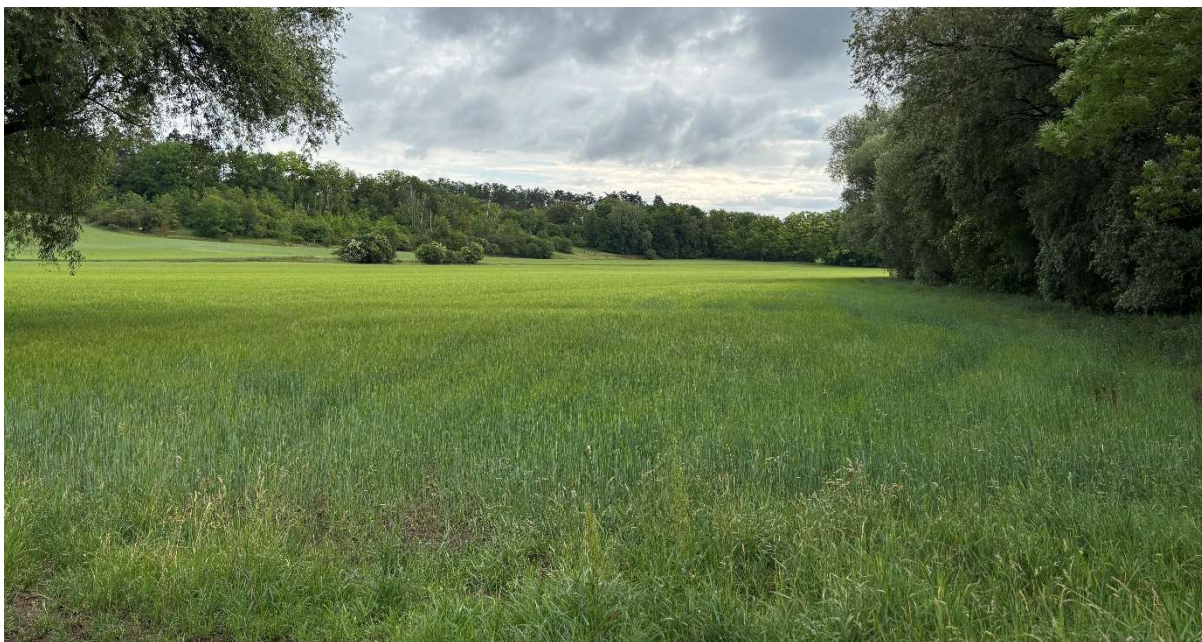
Široká zorněná niva zregulovaného Bakovského potoka ve volné krajině, obec Chržín. Zdroj: ASITIS s.r.o.

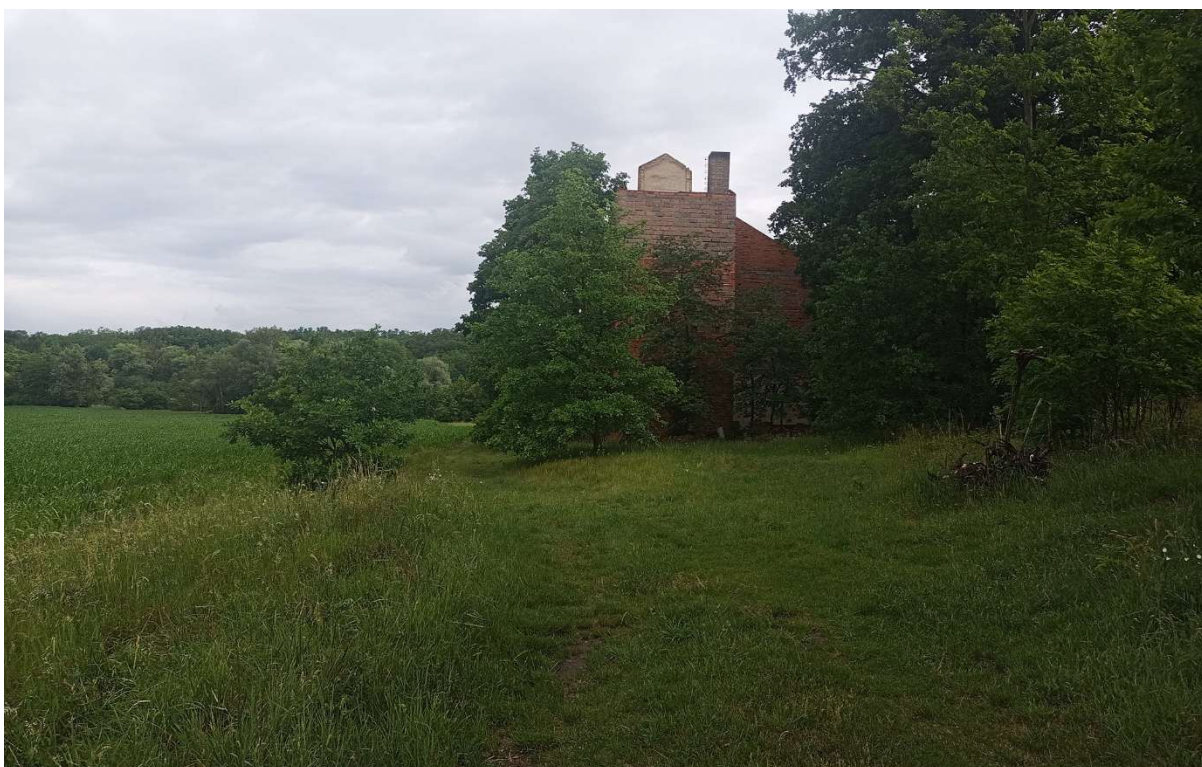
Brownfield v krajině – bývalá sušárna, v ÚP Chržín jako návrhová plocha P02, zarostlý vzrostlou vegetací, bez dopadu na krajinný ráz; obec Chržín. Zdroj: ASITIS s.r.o.

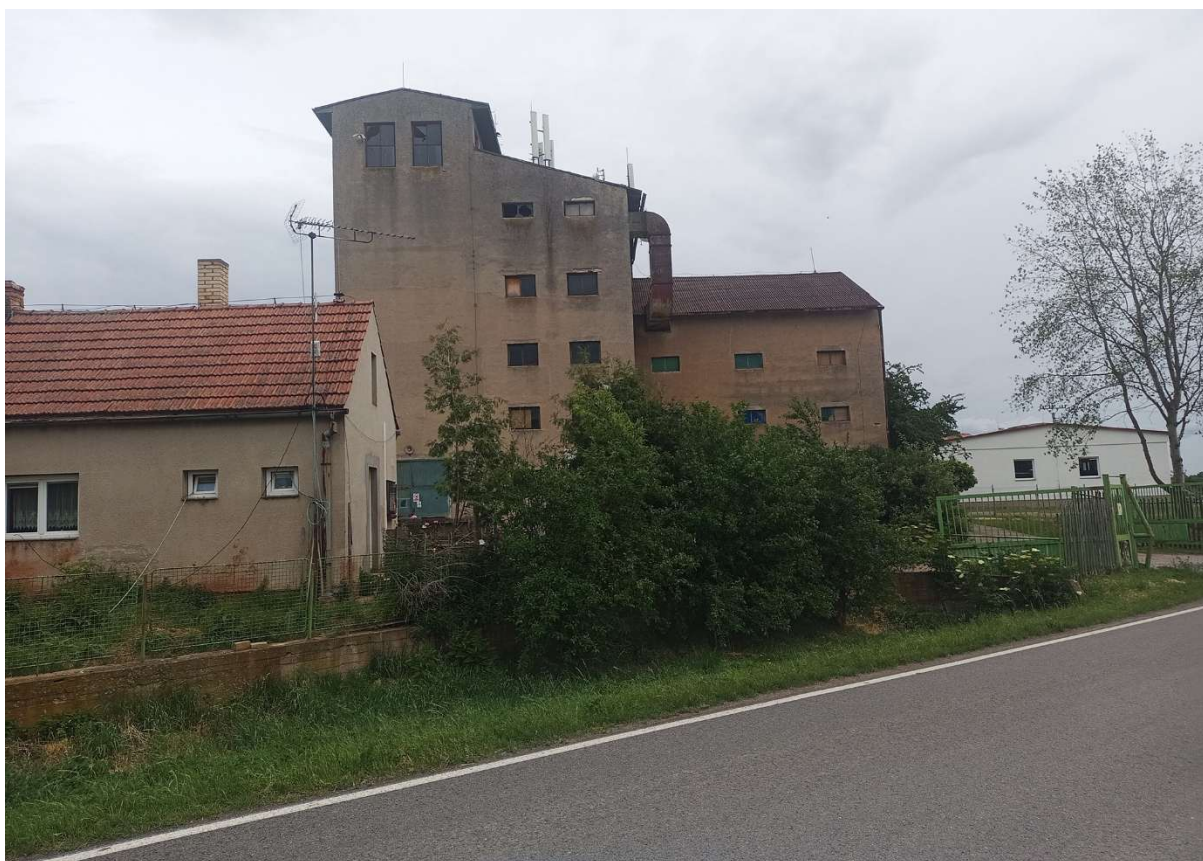
Výrazná pohledově dominantní stavba v rámci zemědělského areálu na okraji zástavby utvářející ráz obce, obec Jedomělice. Zdroj: ASITIS s.r.o.

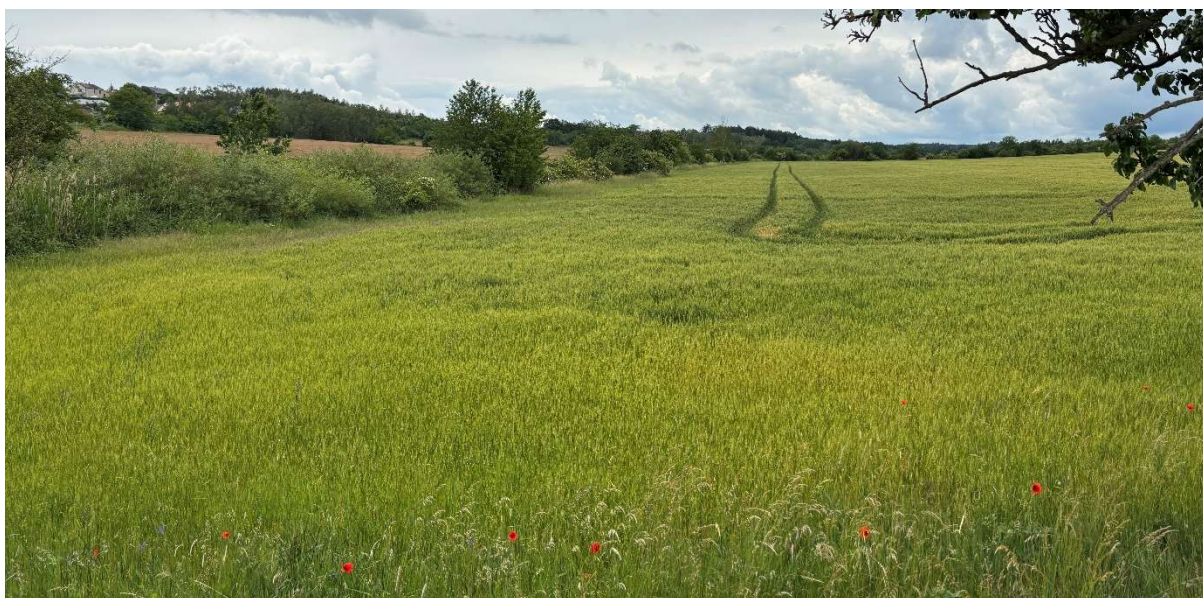
Výrazná údolnice vhodně zarostlá vegetací, obec Jedomělice. Zdroj: ASITIS s.r.o.

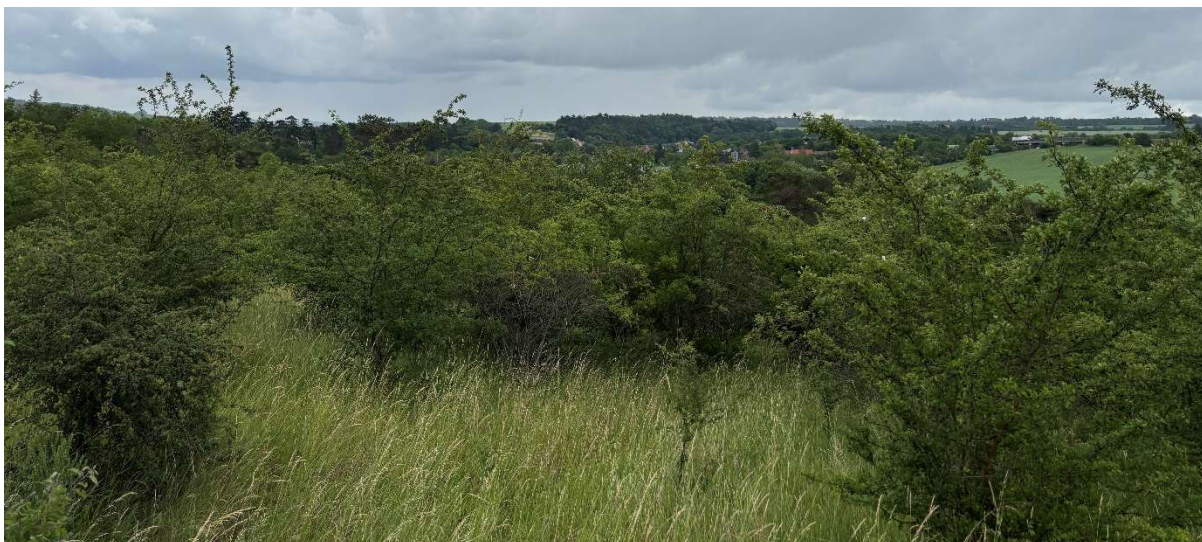
Stráž nad frekventovanými silnicemi a zástavbou s širokolistými suchými trávníky a xerofilními křovinami, potenciální biotop ohrožených druhů ve střetu se zastavitelnou plochou pro bydlení, obec Jemníky. Zdroj: ASITIS s.r.o.

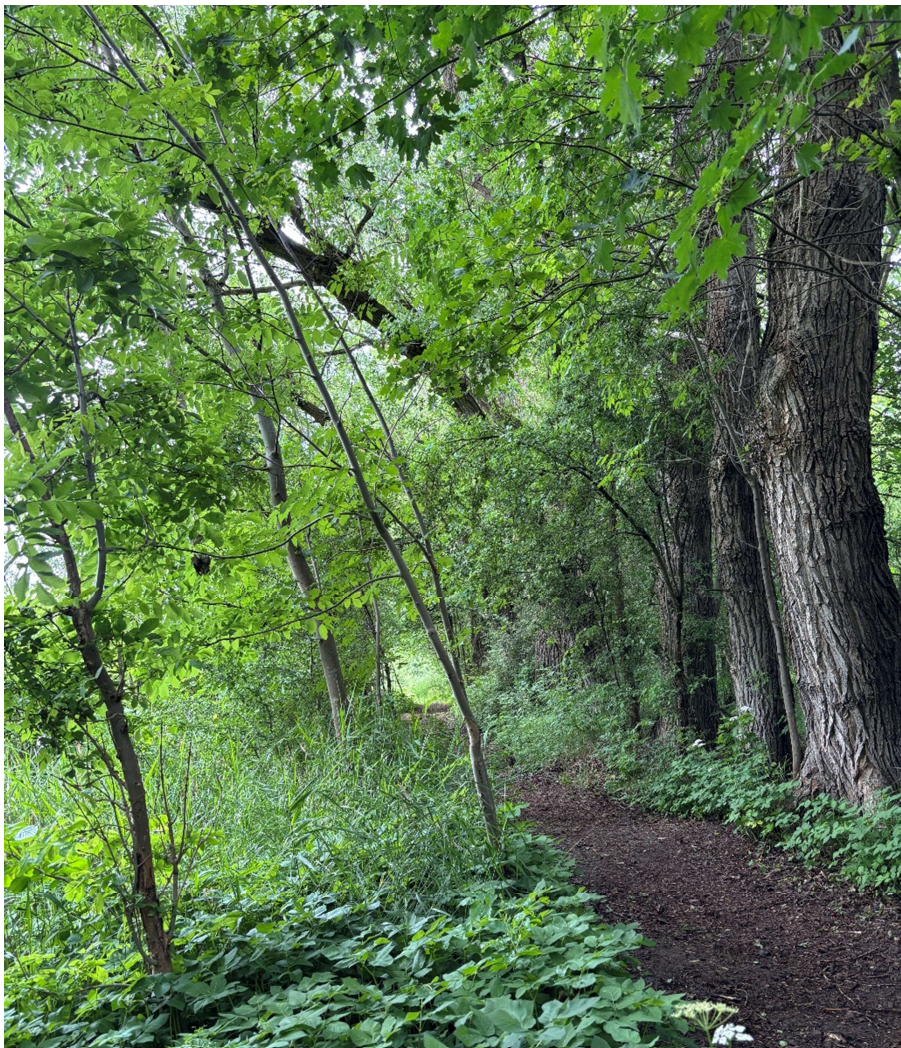
Bývalá hráz historického rybníka na Knovízském potoce, dnes v nivě ruderalizované rákosiny, obec Kamenný Most. Zdroj: ASITIS s.r.o.

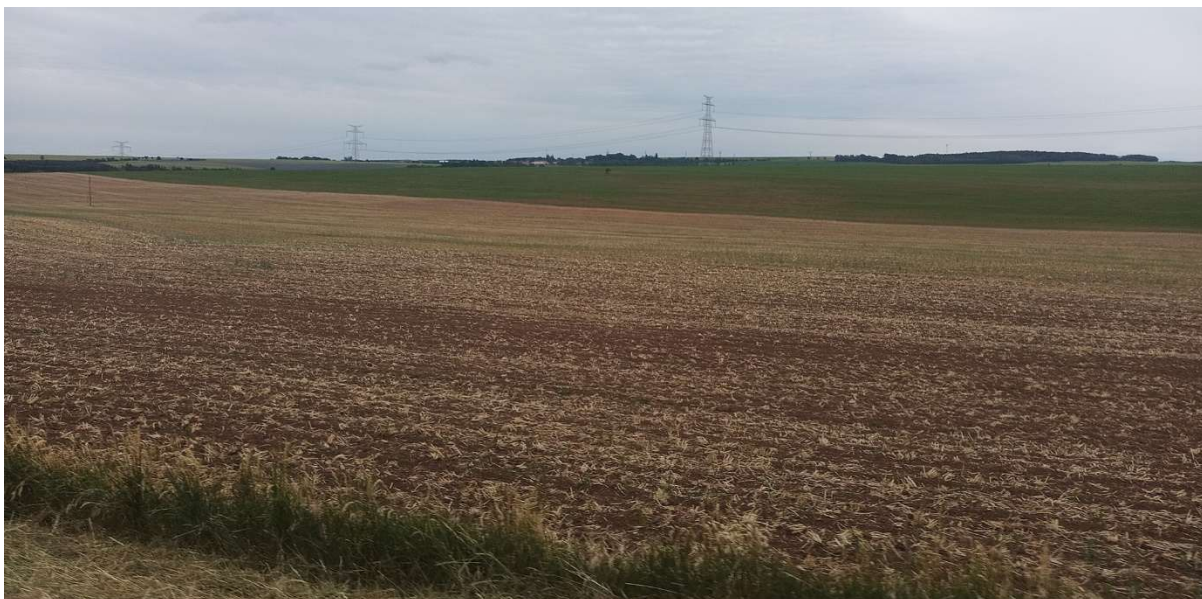
Pohled na zorněnou krajinu bez vegetačních prvků a polních cest, s výraznou drahou soustředěného odtoku a evidovaným odvodněním, lokalita Nad Průhonem, obec Klobuky. Zdroj: ASITIS s.r.o.

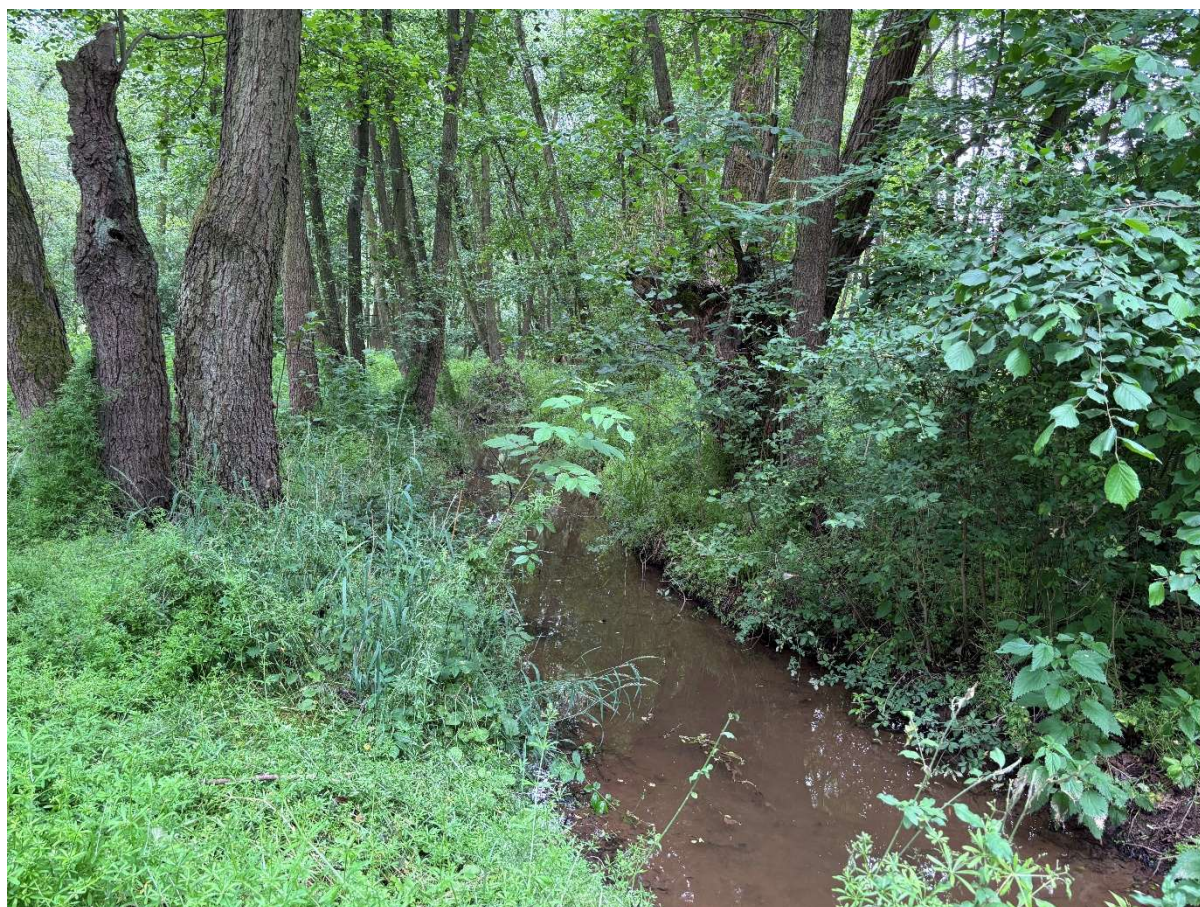
Přírodě blízký úsek Bakovského (Pozdeňského) potoka v lužním lese – registrovaný VKP Lužní les, mokřad a rákosiště v nivě Pozdeňského potoka, obec Kvílce. Zdroj: ASITIS s.r.o.

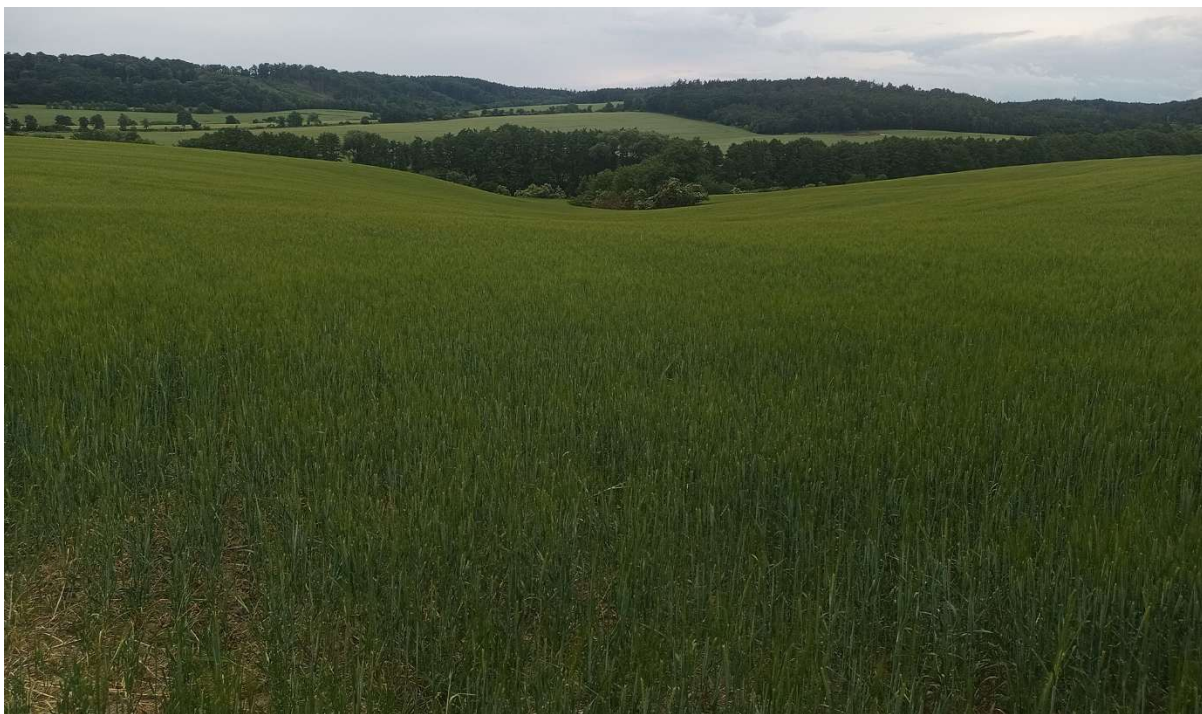
Výrazná potenciálně erozně ohrožená dráha soustředěného odtoku s vegetačním prvkem, obec Malíkovice. Zdroj: ASITIS s.r.o.

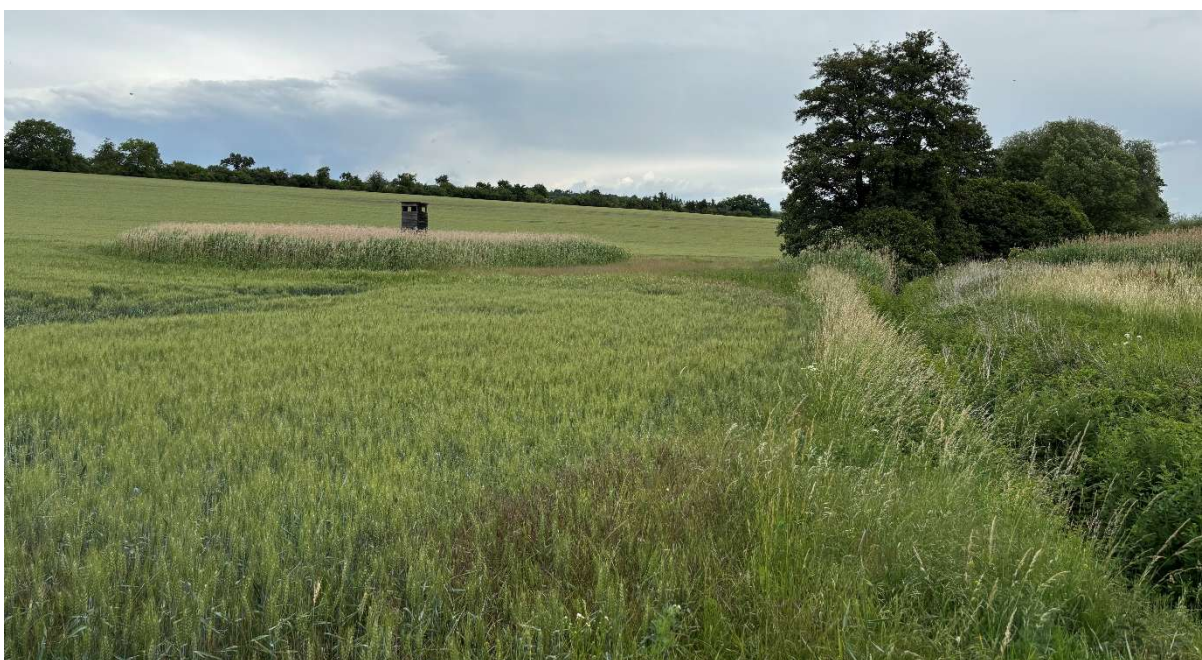
Mokřad v nivě zregulovaného (napřímeného a kapacitního) Černého potoka a v odvodněné nivě toku, obec Malíkovice. Zdroj: ASITIS s.r.o.

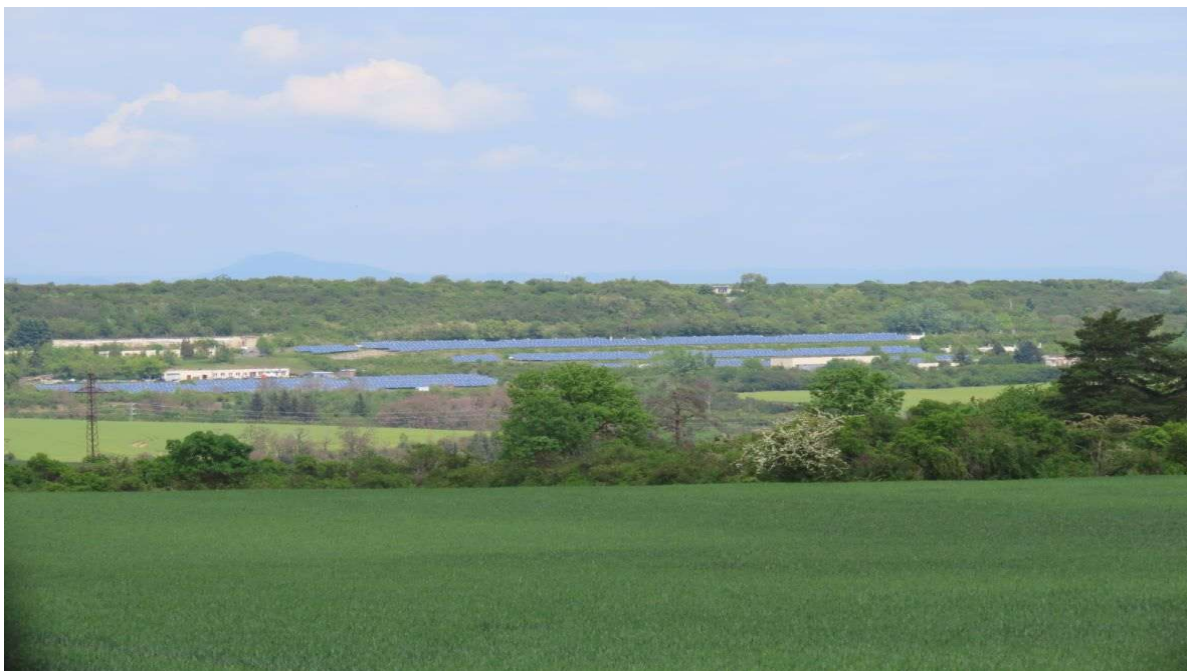
Fotovoltaický areál severně od Podlešína – plošně rozsáhlá technická stavba navazující na bývalý vojenský areál, hodnocená jako negativní dominanta krajinného rázu (E03–034) , obec Podlešín. Zdroj: Roman Barták

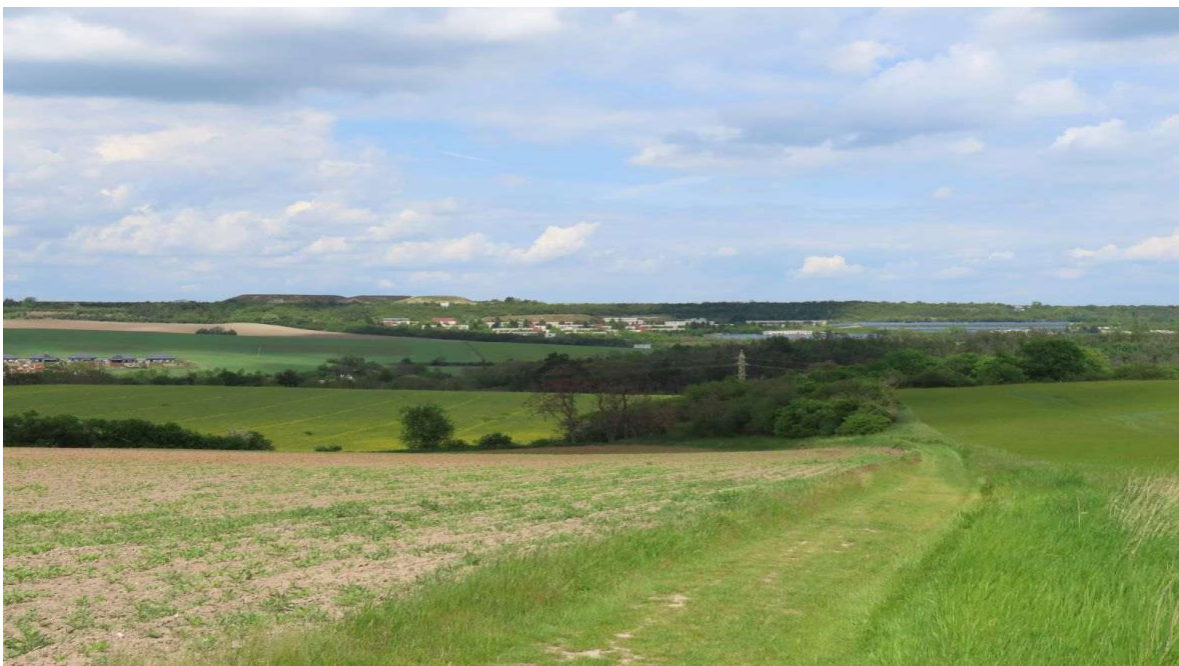
Bývalý vojenský areál s výsypkami, bunkrem a navazující fotovoltaickou elektrárnou severně od Podlešína – soubor antropogenních prvků s výrazným vlivem na krajinný ráz, obec Podlešín. Zdroj: Roman Barták

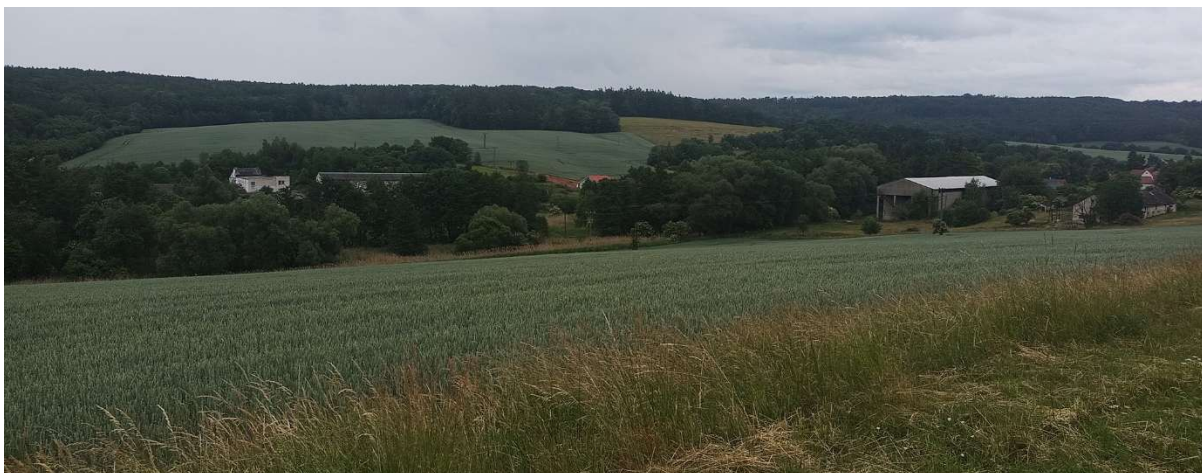
Zemědělské areály – brownfieldy vybíhající do krajiny a ovlivňující ráz sídla, obec Pozdeň. Zdroj: ASITIS s.r.o.

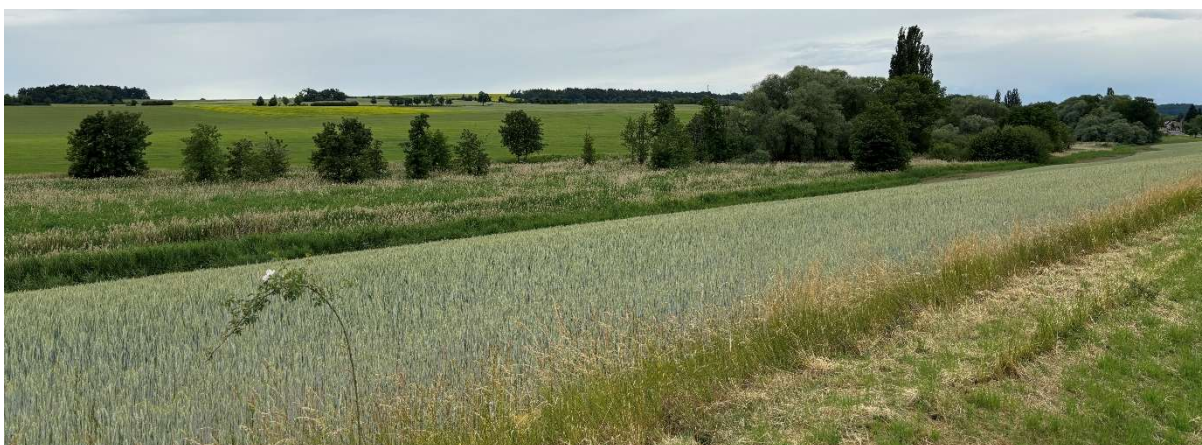
Zamokřená niva Červeného potoka se vzrostlou mokřadní a ruderální vegetací, obec Řisuty.  
Zdroj: ASITIS s.r.o.
