# Územní studie krajiny

Doplňující průzkumy a rozbor – Fotodokumentace, Příloha č. 1

SPRÁVNÍHO OBVODU OBCE S ROZŠÍŘENOU  
PŮSOBNOSTÍ SLANÝ

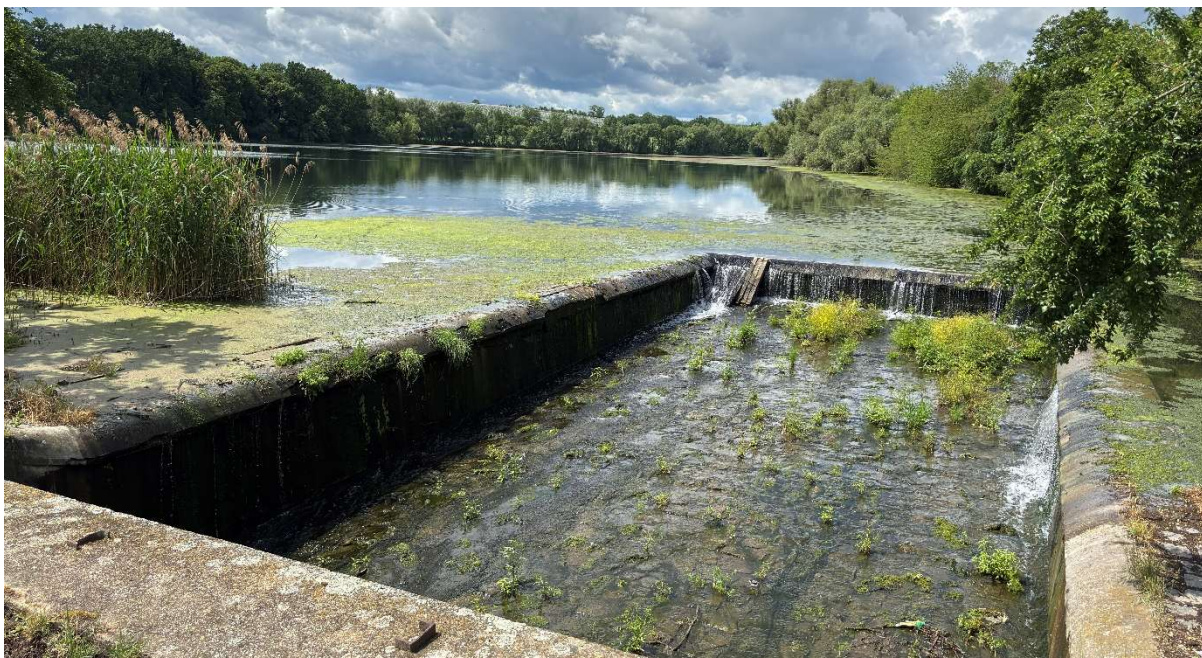
Blahotický rybník II s bezpečnostním přelivem, město Slaný. Zdroj: ASITIS s.r.o.

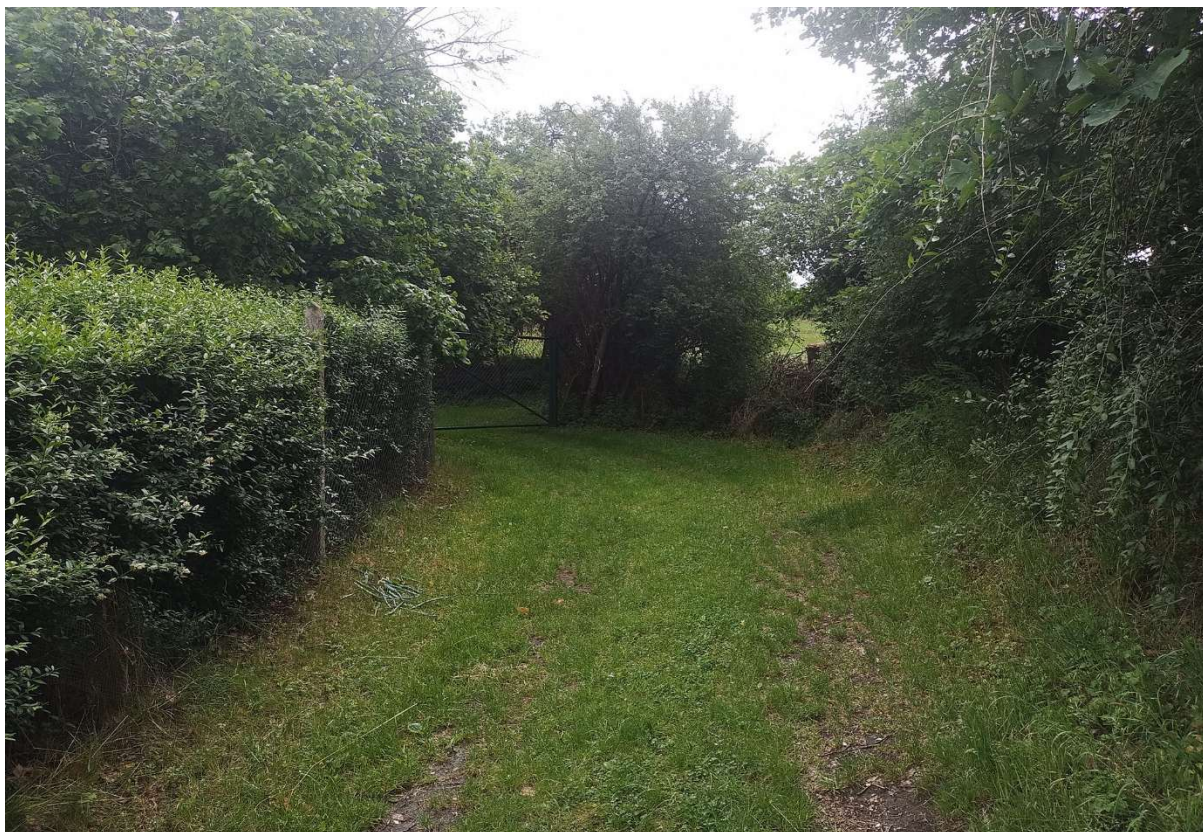
Soukromý oplocený pozemek bránící obnově Ovocné stezky kolem sadů, město Slaný. Zdroj: ASITIS s.r.o.

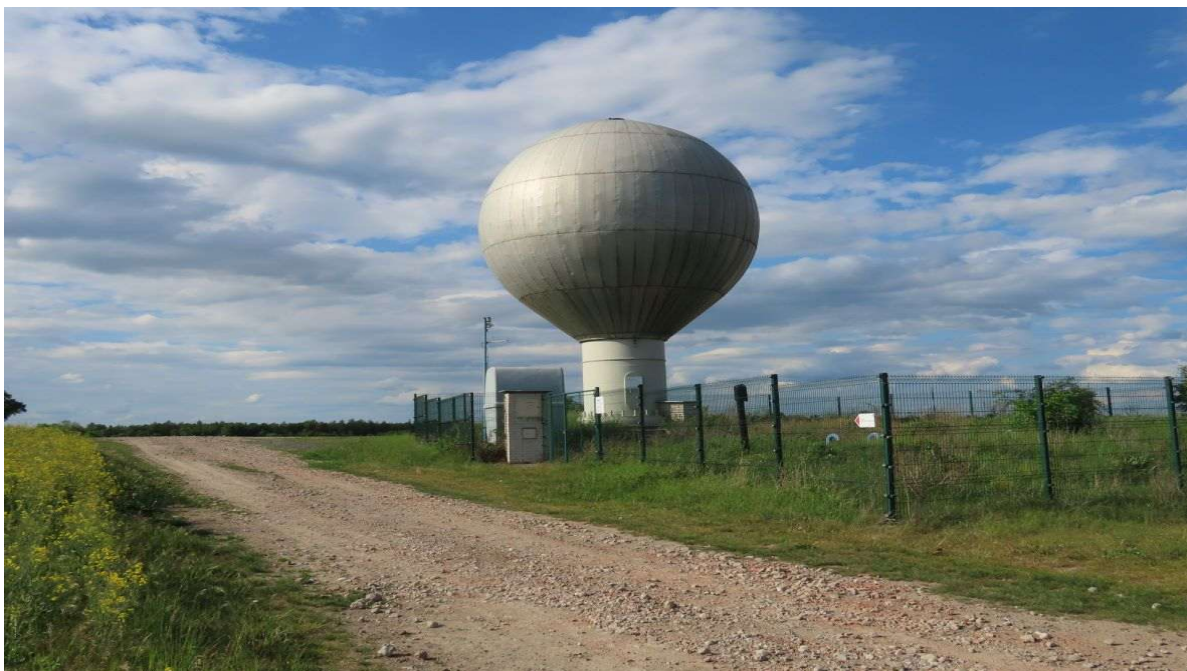
Kulový vodojem ve Smečně – výrazná bodová vertikální technická stavba, která se uplatňuje jako lokální dominanta krajinného rázu (E02–023), město Smečno. Zdroj: Roman Barták

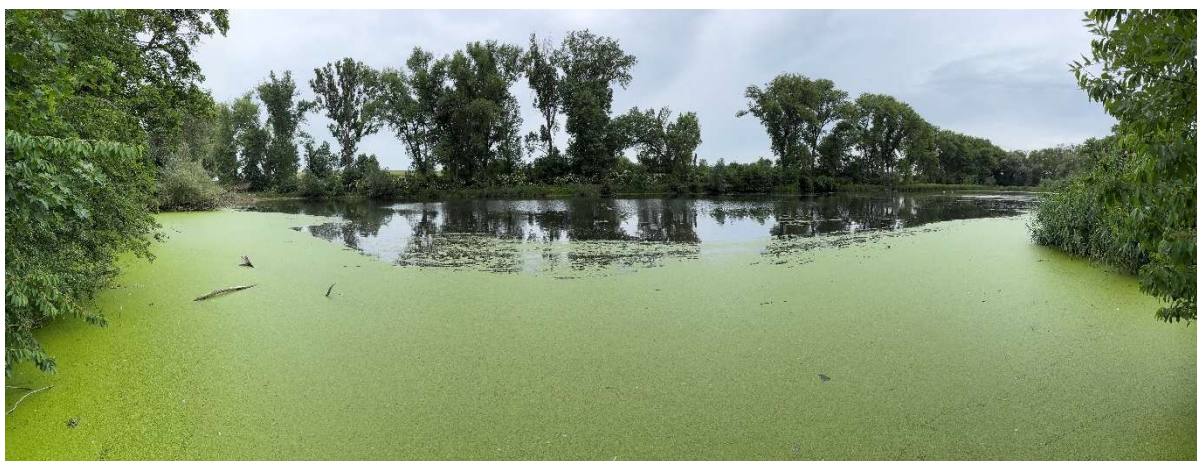
Nový Studeněvský rybník nacházející se pod ČOV, zarostlý okřehkem indikujícím eutrofizaci, zapáchající, obec Studeněves. Zdroj: ASITIS s.r.o.

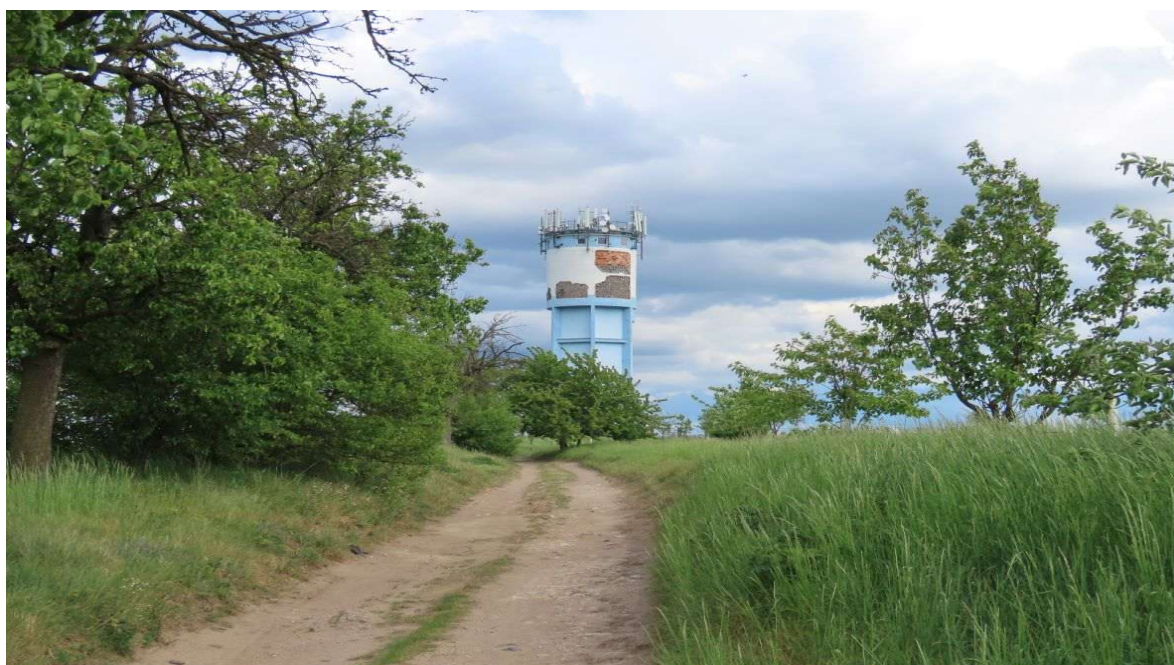
Věžový vodojem v Tuřanech – bodová vertikální technická stavba, která se výrazně uplatňuje v otevřené zemědělské krajině jako lokální dominanta, obec Tuřany. Zdroj: Roman Barták

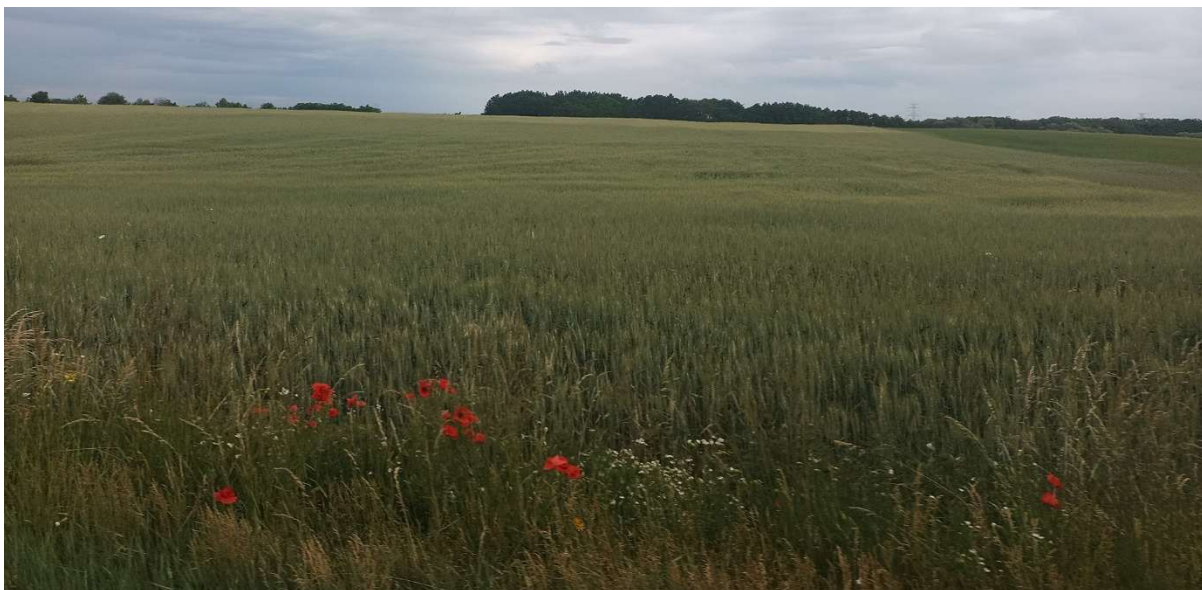
Zorněná krajina se zhoršenou prostupností v lokalitě Za panskou zahradou, obec Uhy. Zdroj: ASITIS s.r.o.

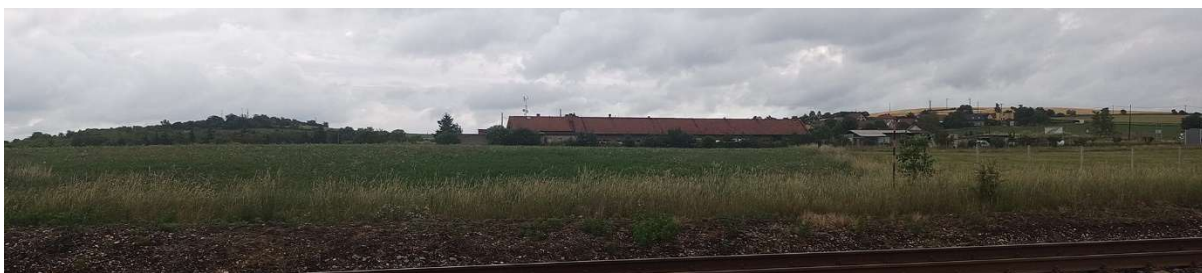
Brownfield – zemědělský areál Velká Bučina, nízká stavba, ale pohledově exponovaná, nedostatečně krytá zelení, město Velvary. Zdroj: ASITIS s.r.o.

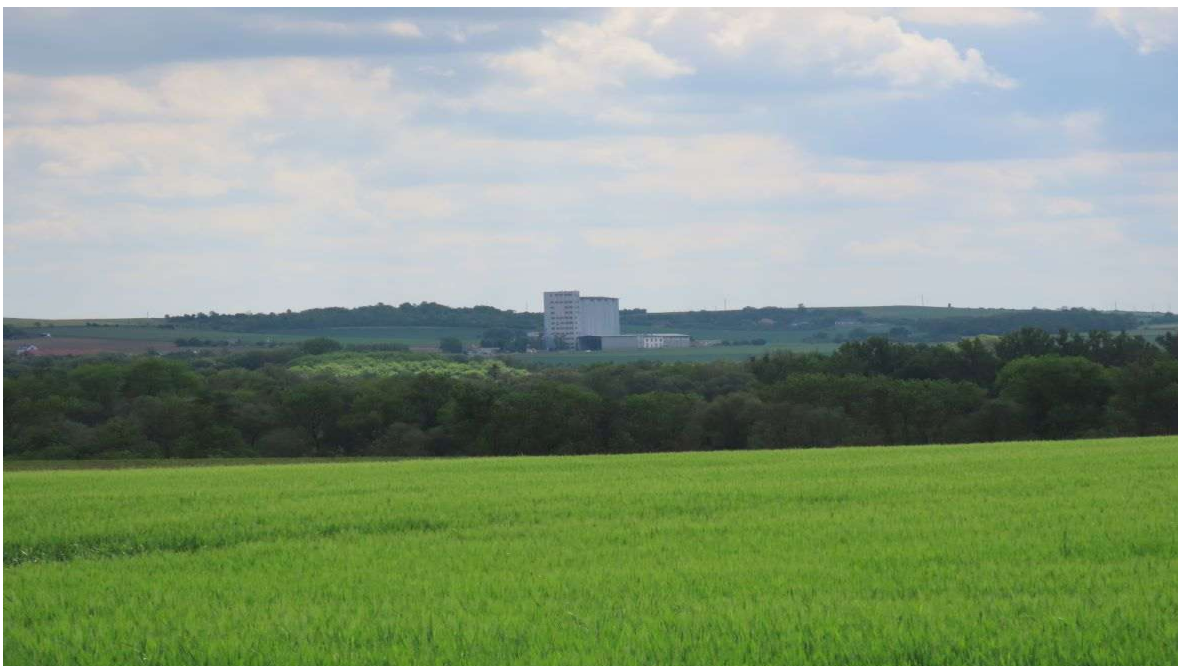
Silo u Velvar – výrazná technická a bodová vertikální dominanta spojená s výrobními areály na okraji města, která se pohledově uplatňuje v otevřené krajině, město Velvary. Zdroj: Roman Barták

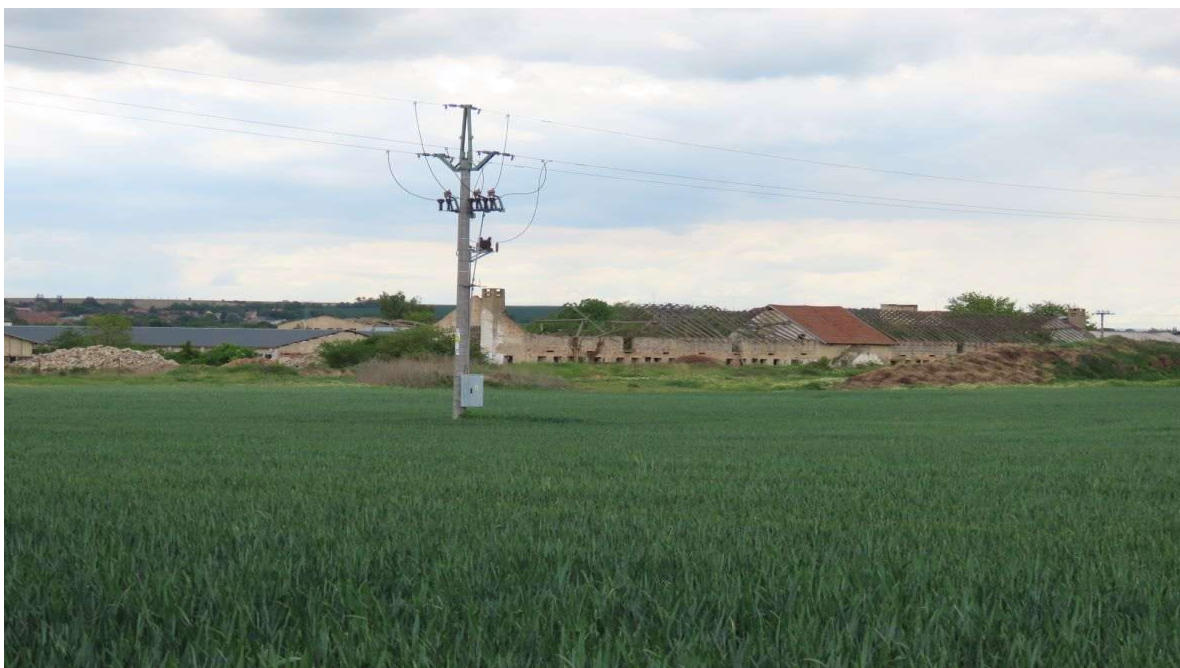
Brownfield na východním okraji Zlonic – stavba s nadměrným měřítkem a negativní dominanta v otevřené zemědělské krajině (E03–058), městys Zlonice. Zdroj: Roman Barták.

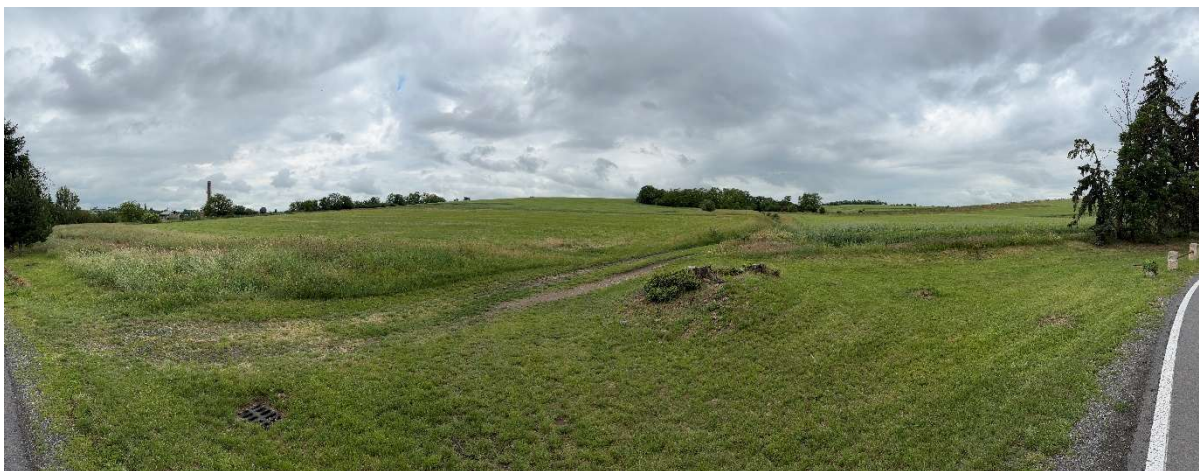
Sběrná plocha povodí kritického bodu, místa vtoku příp. přívalových srážek do zástavby, obec Zvoleněves. Zdroj: ASITIS s.r.o.

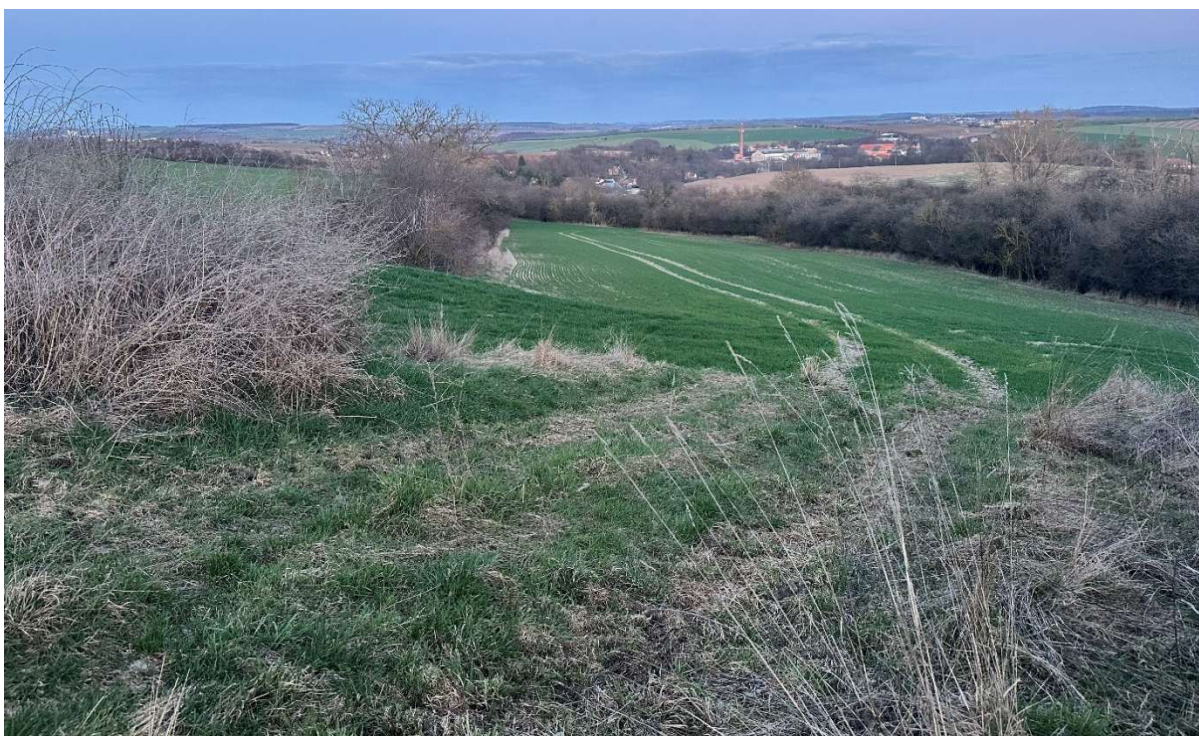
Zhoršená prostupnost krajinou v obci Zvoleněves ze sídla směrem k Muzeu studené války a protivzdušné obrany. Zdroj: IRI s.r.o.
